Tribunale di Milano

R.G.E. n. 1336/2020

RAPPORTO DI VALUTAZIONE

Lotto Sette

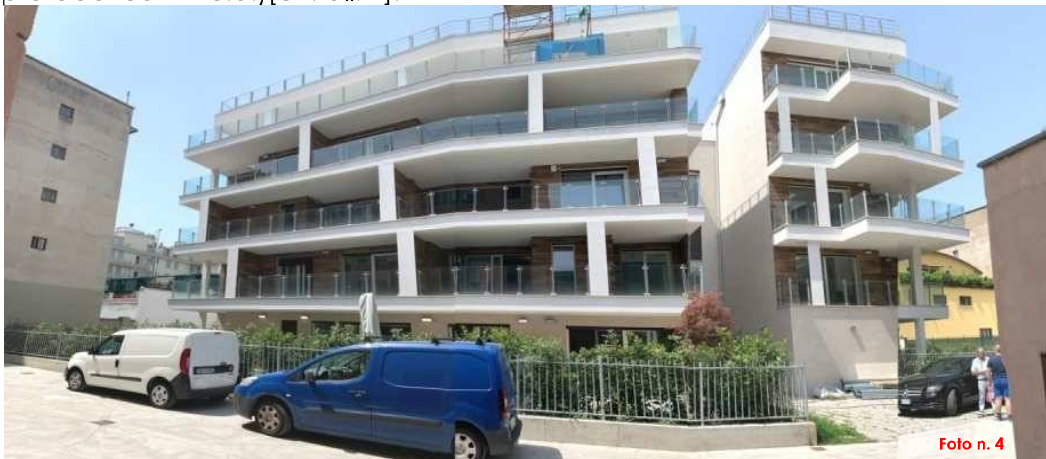
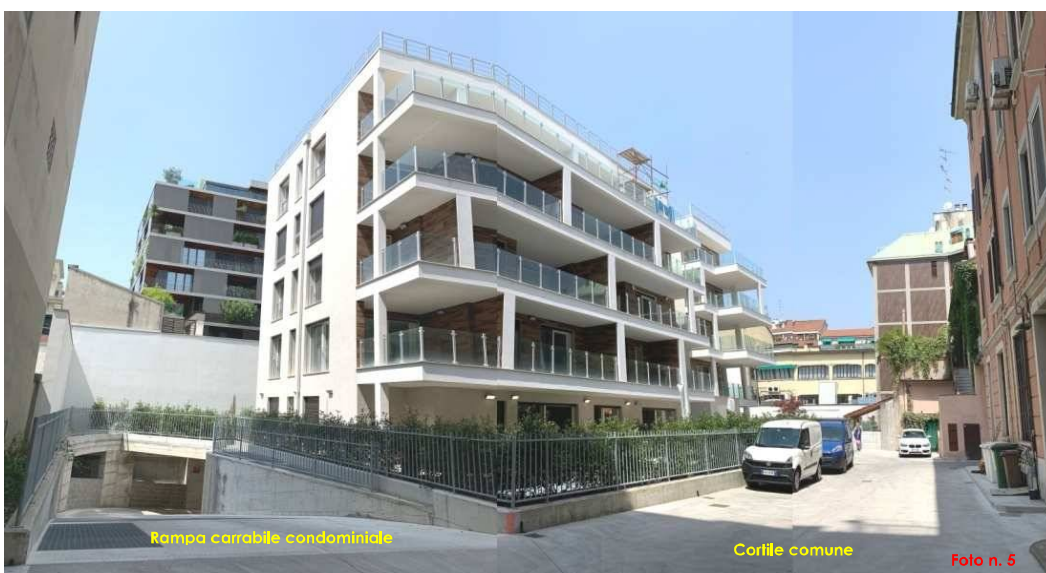
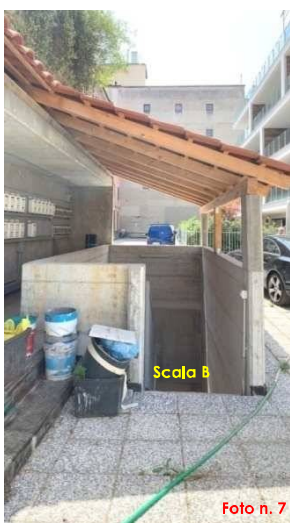
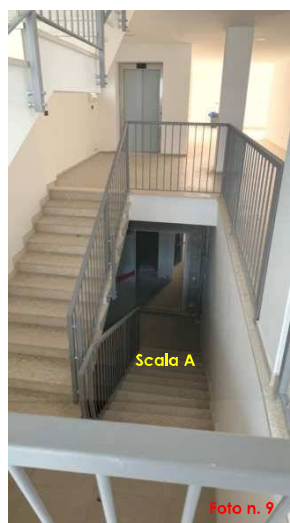
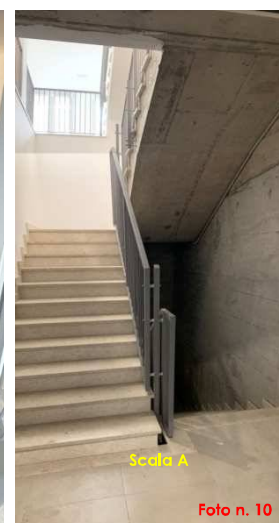
Caratteristiche strutturali e finiture esterne del fabbricato condominiale

La palazzina condominiale di cui fa parte l'immobile in esame, presenta struttura portante di pilastri e travi in c.a. e solai in latero - cemento; le murature di tomagno sono a cassetta dello spessore di 30 cm ed i tramezzi interni sono realizzati in forati dello spessore di 10 cm. La scala condominiale, a rampa unica é realizzata con struttura portante in c.a., così come i gradini ed i pianerottoli di arrivo e di riposo; presenta alzate e pedate rivestite in marmo, mentre i pianerottoli sono pavimentati in gres porcellanato; le pareti, così come il soffitto, sono rifinite ad intonaco civile liscio e tinteggiati con idropittura di colore bianco (cfr. all. 4); la ringhiera é in ferro verniciato di colore grigio. L'androne condominiale presenta pavimentazione in gres porcellanato; le pareti, compreso il soffitto, sono rifinite ad intonaco civile liscio e tinteggiate con idropittura di colore bianco. Il portone di ingresso comune é in alluminio di colore bianco e vetrocamera. I prospetti esterni della palazzina si presentano in ottime condizioni di manutenzione e conservazione, con facciate rivestite in gres per esterni (cfr. all. 4); i balconi sono chiusi da pannelli in vetro (cfr. all. 4). Il cortile in comune e l'ingresso pedonale e carroia condominiale (da Via Montevideo 11) presentano pavimentazione del tipo industriale (cfr. all. 4). La zona antistante la palazzina di

interesse é pavimentata in parte in gres per esterni ed in parte da mattoni di cemento i quali si estendono fino all'ingresso pedonale (in fase di completamento) su Via Montevideo (cfr. all. 4). La scala esterna di collegamento ai piani interrati (ubicata nel cortile comune) presenta muretto faccia a vista e copertura a spiovente in legno lamellare e coppi; il corpo scala attualmente é allo stato grezzo (cfr. all. 4). I piani interrati presentano pavimentazione del tipo industriale e le pareti, compreso il solaio, sono a faccia a vista (pannelli prefabbricati in c.a.)[cfr. all. 4].
